Steinböden nutzen sich ab – und können zumeist sehr gut saniert werden!

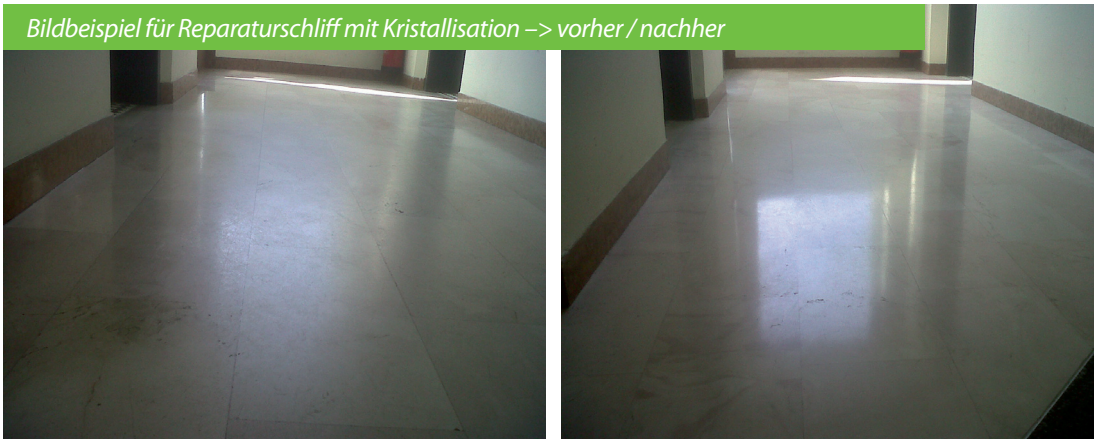
Bildbeispiel für Reparaturschliff mit Kristallisation → vorher / nachher

Kristallisation

Nach der Grundreinigung wird eine abgestimmte Säure auf den Boden aufgebracht und mit der Einscheibenmaschine eingearbeitet. Bei der dabei stattfindenden chemischen Reaktion werden die Kalkkristalle an der Oberfläche des Gesteins in mikrofeine, silikatähnliche Kristalle verwandelt. Dadurch wird die Oberfläche verhärtet und eine seidenmatte homogene Oberfläche erzeugt, die pflegeleicht, äußerst haltbar und widerstandsfähig ist und ansatzlos ausgebessert werden kann. Kratzer können bei dieser Methode aber nicht entfernt werden, weil keine schleifende Wirkung gegeben ist.

Reparaturschliff

Nach Säuberung des Bodens werden in drei aufeinander folgenden, abgestuften Schleifgängen Verkantungen angerundet, leichte Kratzer und Laufstraßen ausgeschliffen. Der Boden bekommt wieder einen stärkeren Glanz. Der Reparaturschliff ist eine gute und vor allem preiswerte Möglichkeit den Boden zu restaurieren und eine glänzende Oberfläche zu erhalten, die härter ist als vorher und vor allem pflegeleicht. Nach dem Schliff kann der Boden sogar noch mittels Kristallisation behandelt werden, dies wäre dann die Königsklasse in der Sanierung eines Steinbodens, jedoch nicht mehr ganz billig.
